# ドローンを使用した被害調査事例

加茂 正人

京都大学防災研究所技術室

## 1. 調査概要

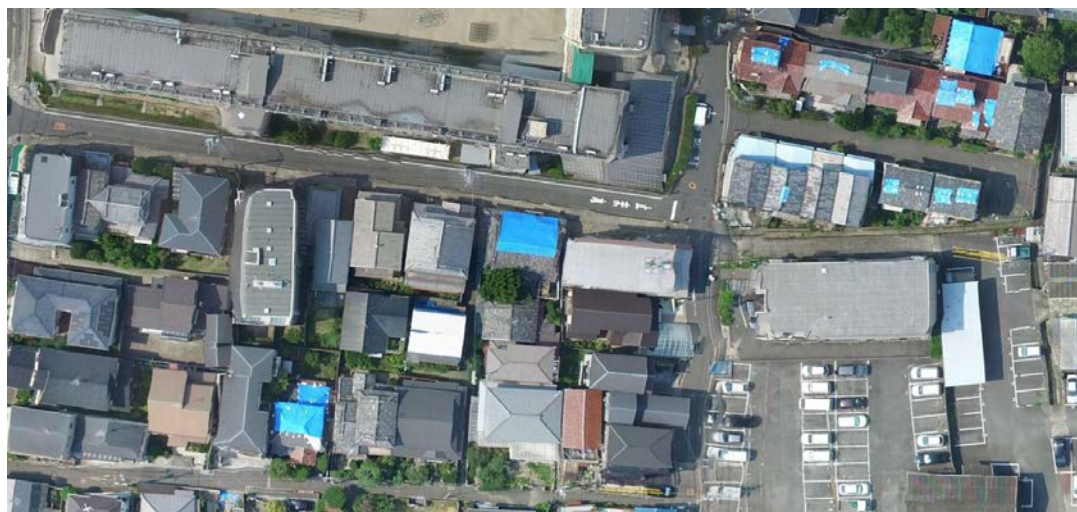
か確認することも重要である。撮影した空撮写真 998 枚は、Photoscan で画像処理して 1 枚のオルソ画像に加工した（写真 4）。戸建ての屋根にブルーシートが掛かっているのが確認できる。一部ひずんでいる部分があり、ラップ率が低いことが原因と思われる。

写真 4 オルソ画像の一部
